**TRIBUNALE DI FROSINONE
SEZIONE FALLIMENTARE**

FALLIMENTO n° 29/2019

OGGETTO : VALUTAZIONE IMMOBILIARE

CONSULENTE TECNICO : Geom. Cristiano Mattia

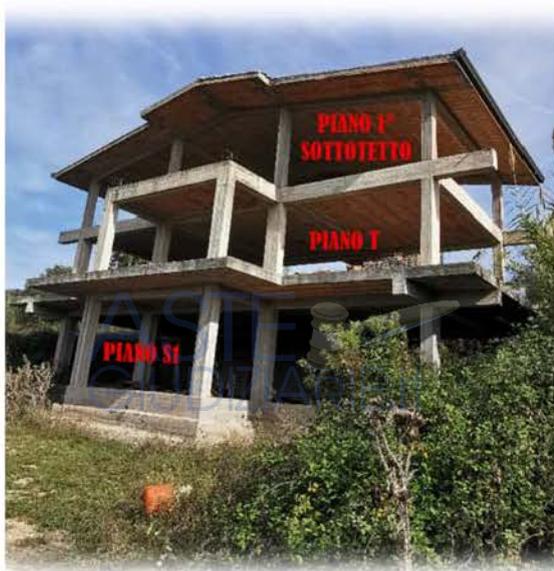
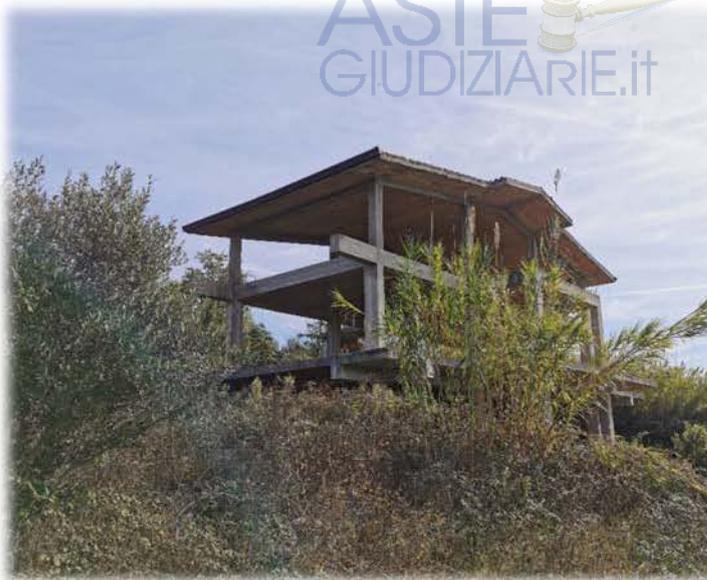
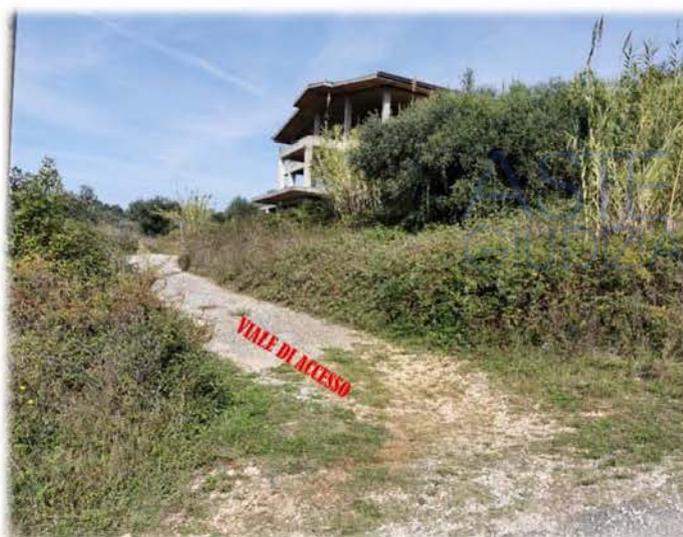
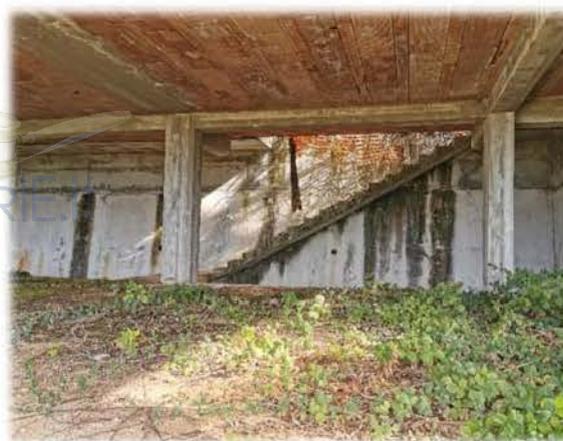
FOTO ACQUISITE IN CORSO DI SOPRALUOGO - FABBRICATO Foglio 33 Mappale 444 -

Trattasi di costruzione composta da più piani, con struttura portante in c.a. ed attualmente il fabbricato trovasi come nella seguente rappresentazione fotografica, acquisita il giorno del sopralluogo:

Come facilmente constatabile, il fabbricato si trova privo di tamponature sia perimetrali che di tramezzature interne, privo di qualunque tipo di impianto tecnologico, sprovvisto di rivestimenti,

pavimenti servizi, munito del solo scheletro di cemento armato. L'area di pertinenza circostante, facente capo sempre alla particella di terreno mappale 444, risulta in evidente stato di abbandono, come rappresentato in foto. La particella interessata **Foglio 33 Mappale 444** risulta di forma pressoché rettangolare con il lato più lungo, perpendicolare allo stradello di accesso Via Monte delle olive, che misura circa 138 ml. ed il lato più corto che misura circa 33 ml. il fabbricato in corso di costruzione, risulta posizionato a circa 20 ml. dalla strada di accesso.

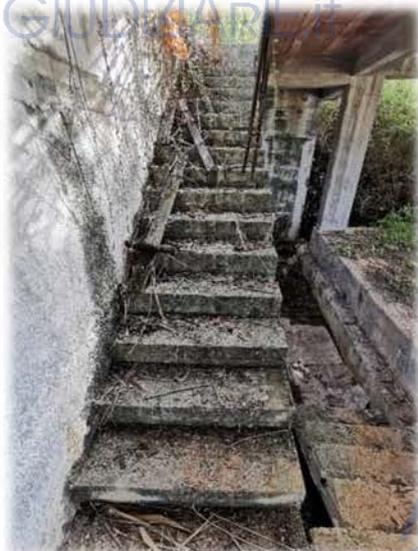
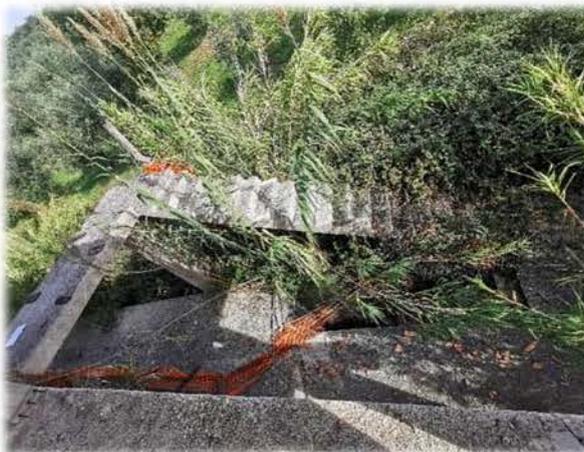
ALTRA DIFFORMITÀ riscontrata, sicuramente di più lieve entità o **formale**, risulta essere **LA REALIZZAZIONE DELLA SCALA DI COLLEGAMENTO IN C.A.** che permette l'accesso e la comunicazione tra i vari piani del fabbricato, la quale sul progetto non risulta contemplata, e pertanto realizzata abusivamente. Qualora l'unica difformità, fosse stata la realizzazione della scala, tale discordanza si sarebbe potuta regolarizzare mediante la presentazione di una **SCIA IN SANATORIA** attestando l'ultimazione delle opere già eseguite ed in difformità all'originaria Concessione Edilizia n°391 del 21/12/2001.

Pertanto occorrerà demolire la sopraelevazione, quale abuso sostanziale, e procedere con la regolarizzazione dell'abuso formale, ossia la scala di collegamento, raggiungendo così la conformità dell'opera al momento della presentazione del progetto. **Lo scrivente, in merito a quanto appena descritto ed essendo le opere abusive, a questo punto, connesse fra loro, ritiene di scomputarle**

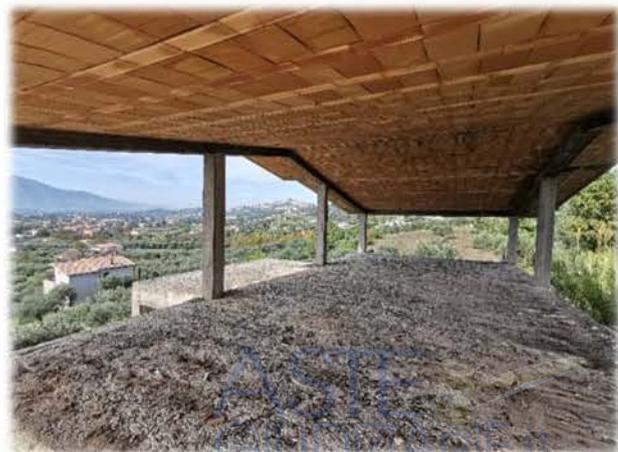
PIANO 1° SOTTOTETTO

eseguita una **SOPRAELEVAZIONE IN MERITO AL PIANO 1° SOTTOTETTO** mentre sulla documentazione tecnica, ossia sul progetto architettonico depositato ed approvato, viene riportato al piano 1° una semplice copertura inclinata a capanna con altezza minima lungo il perimetro della gronda pari ad $H_{min} = 0,00$ ed altezza massima al colmo pari ad $H_{max} = 1,15$ ml.

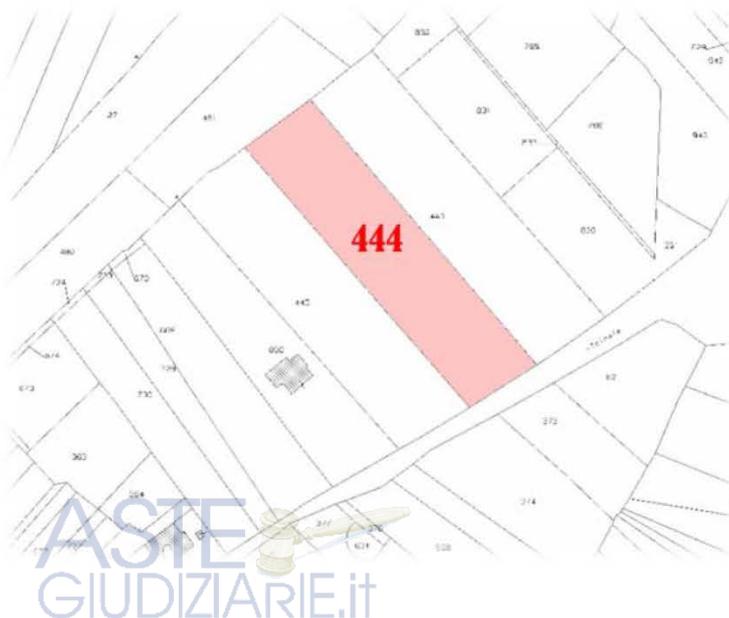
La cartografia di fianco riprodotta, identifica l'estratto di mappa catastale sul quale è riportata la conformazione della particella mappale 444, che evidenzio di colore rosso, sulla quale non si riscontra alcun fabbricato a comprova della mancanza della pratica di accatastamento.

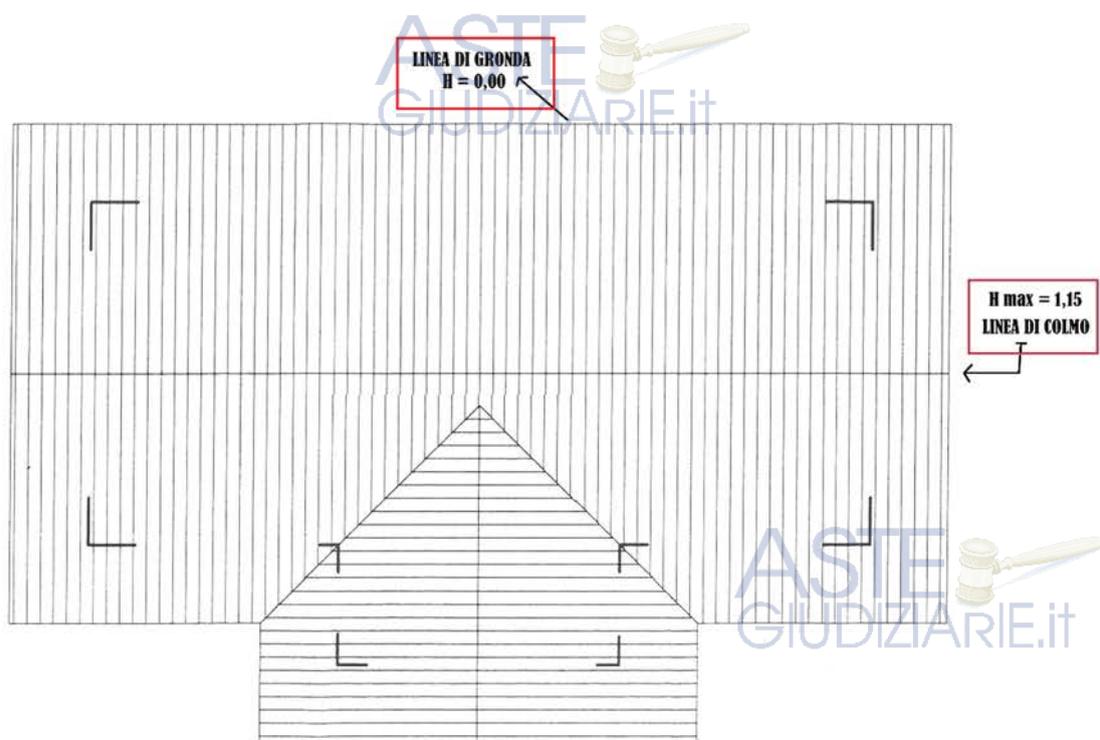
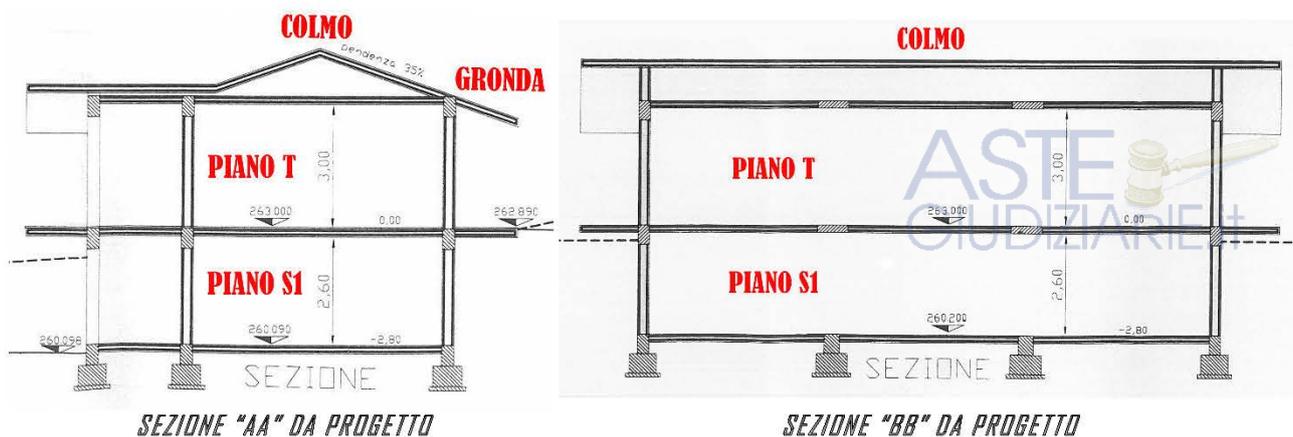
Quanto sopra rappresentato, vuole raffigurare quanto autorizzato, dove nelle sezioni "AA" e "BB" di progetto è possibile evincere le altezze dei vari livelli, piano S1 H= 2,60ml e Piano T H= 3,00ml e della relativa copertura che da un'altezza pari a H=0,00ml lungo i muri perimetrali, procede con pendenza del 35% fino al colmo dove raggiunge un'altezza massima pari a H=1,15ml; quindi trattasi di chiara copertura di tipo a capanna e non di sottotetto, come invece riscontrato in corso di sopralluogo. Effettivamente sul posto si rileva palesemente una **SOPRAELEVAZIONE IN DIFFORMITÀ AL PROGETTO APPROVATO**, con altezza minima pari a Hmin=2,20ml. lungo il perimetro e/o gronda e altezza massima Hmax=3,50ml. in corrispondenza del colmo, come lo scrivente raffigura nella successiva documentazione fotografica, con indicate le attuali altezze riscontrate.

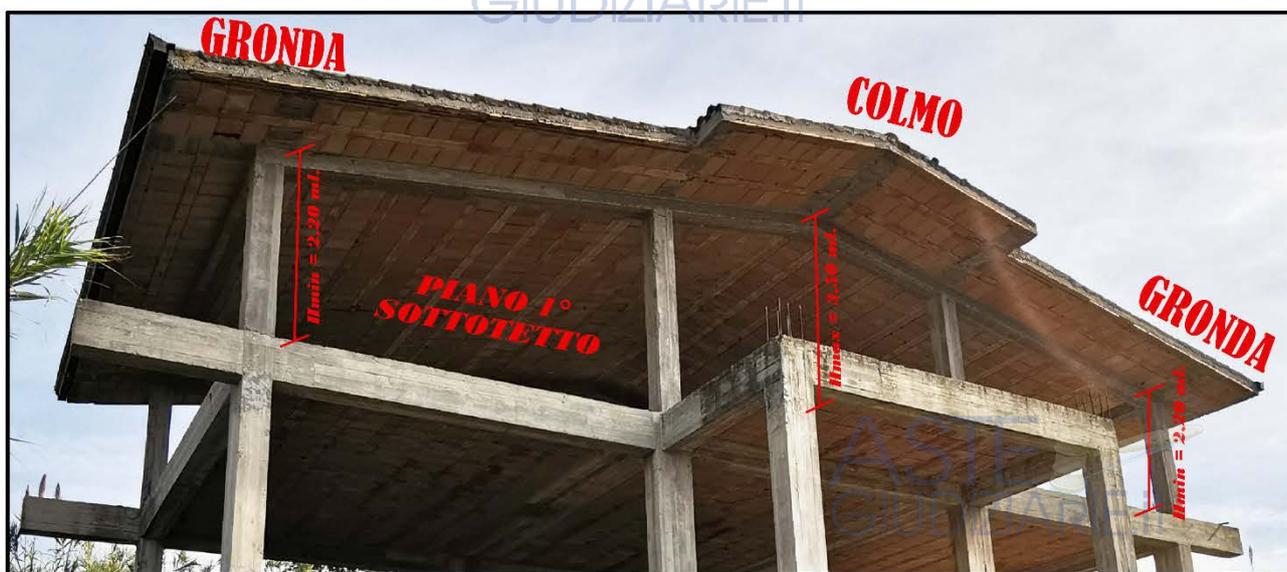
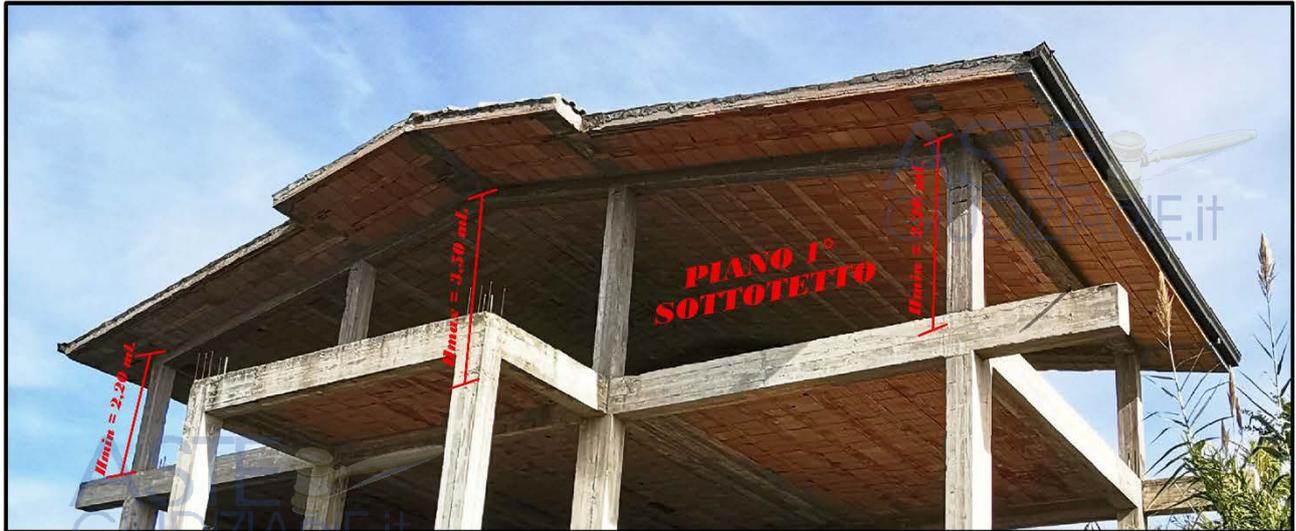
SITUAZIONE ATTUALE - PIANO 1° SOTTOTETTO

Tale **sostanziale** difformità, rispetto all'originario progetto approvato nel 2001, attualmente non può essere sanata mediante le vigenti normative urbanistiche, pertanto trattasi di opera insanabile sia mediante sanatoria ordinaria (*Permesso, Scia, Cila*) che straordinaria (*Condono*).

dalla valutazione finale del fabbricato, contabilizzando le opere necessarie per eseguire ambedue le demolizioni.
